# Suivi par pièges photographiques de la Loutre d'Europe.

Problématique du franchissement du barrage EDF de Labarre

Site FR7301822 Garonne, Ariège, Hers, Salat, Pique et Neste

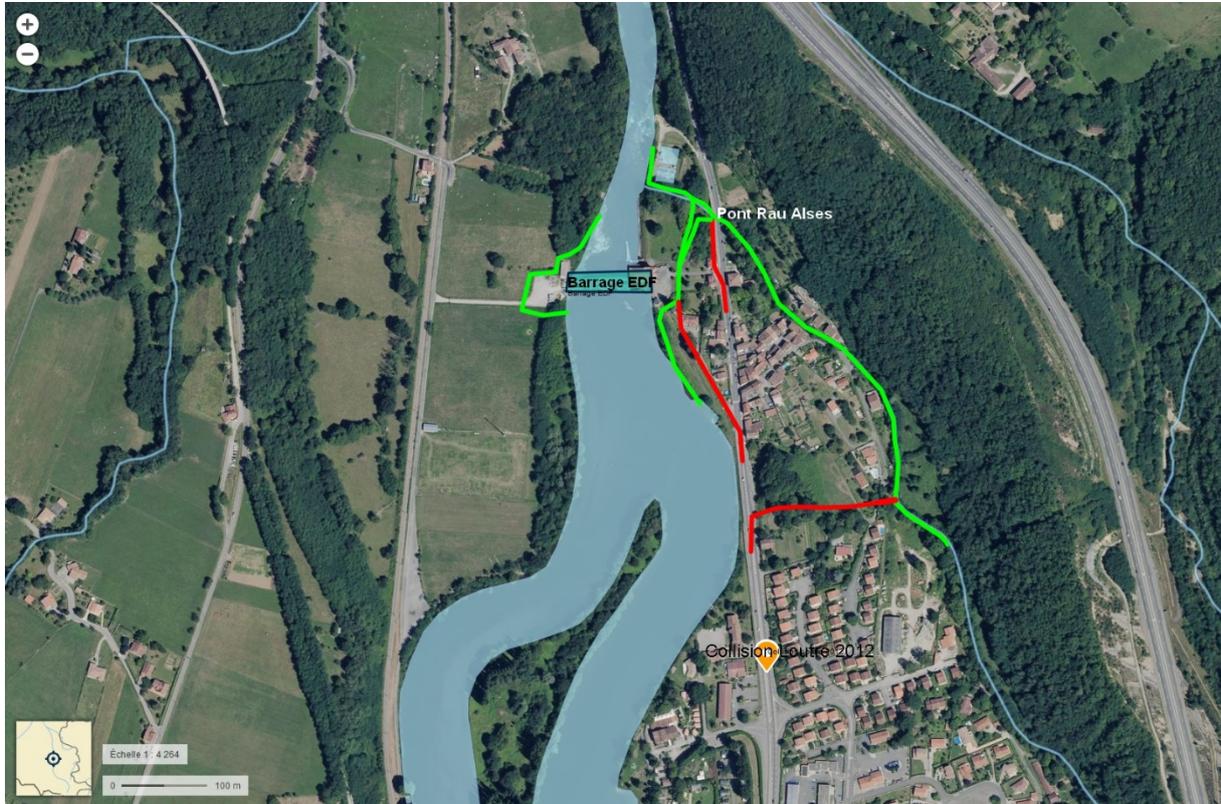
**Figure n°2. Présentation du site et des passages possibles pour les mammifères**

Le Barrage de Labarre représente un obstacle aux déplacements naturels des espèces. Les mammifères peuvent utiliser les berges pour franchir l'obstacle que ce soit de l'aval vers l'amont ou l'inverse. La rive gauche ne semble pas présenter de difficulté majeure, cependant, il faut tout de même noter ici qu'en 2012, d'importants travaux étaient en cours sur cette rive du barrage.

La rive droite présente plus de problématique, principalement du fait de la présence d'une route (D919) très passante et de la zone urbaine Foix Nord. L'Alses, qui conflue juste en aval du barrage, paraît être un corridor logique pour l'ensemble des espèces animales, mais l'accès à l'Ariège devient ensuite plus complexe et divers scénarios peuvent entraîner les animaux vers la D919.

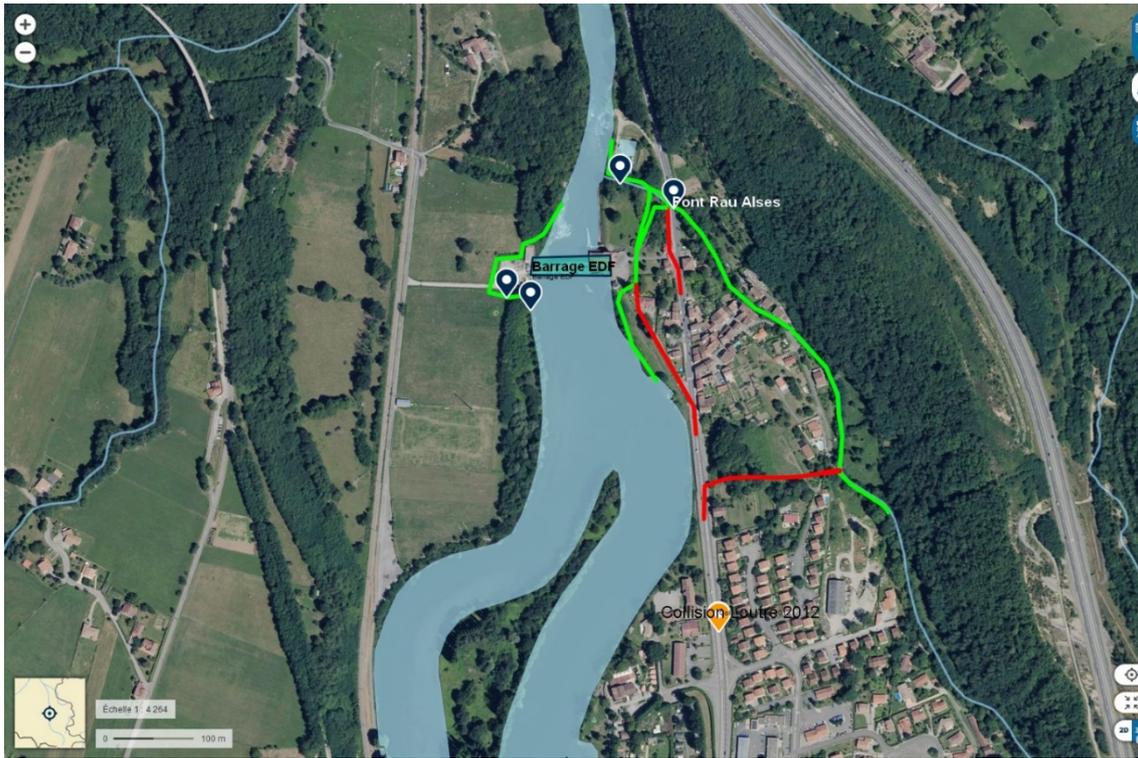
L'ONCFS a posé deux pièges photos (Bushnell trophy cam) en rive gauche et l'ANA a posé deux autres (Stealth Cam GX45) en rive droite comme situé sur la carte ci-dessous. Nous avons conservé ces emplacements un mois et demi.

**Figure n°3. Localisation des premiers emplacements des pièges photographiques**

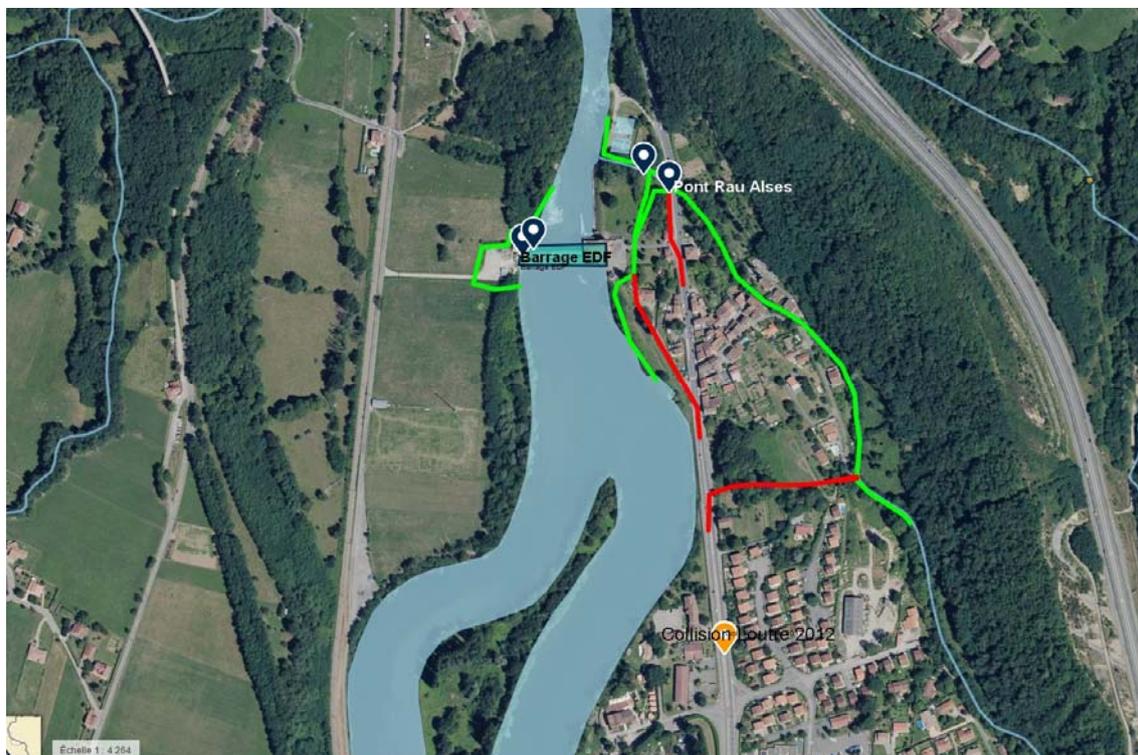
Les pièges en rive droite ont été déplacés le 3 février sur deux autres angles de vue pour lesquels nous observions de nombreuses traces de mammifères. De même, les pièges de l'ONCFS ont été déplacés sur deux autres postes.

**Figure n°4. Localisation des seconds emplacements des pièges photographiques**

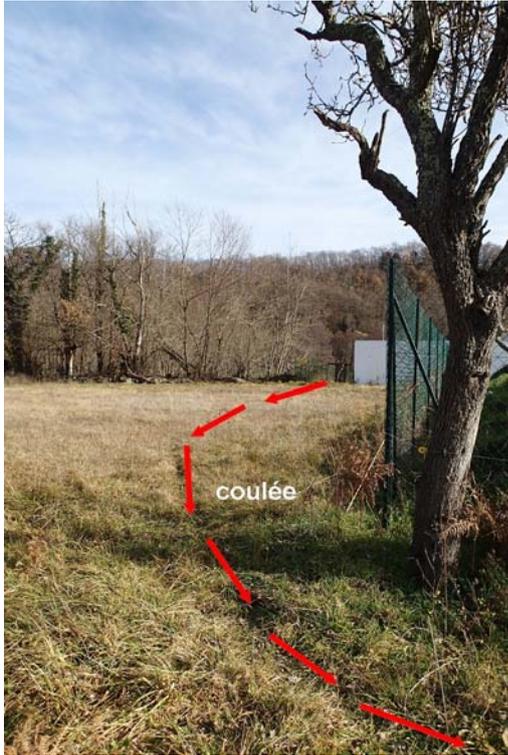
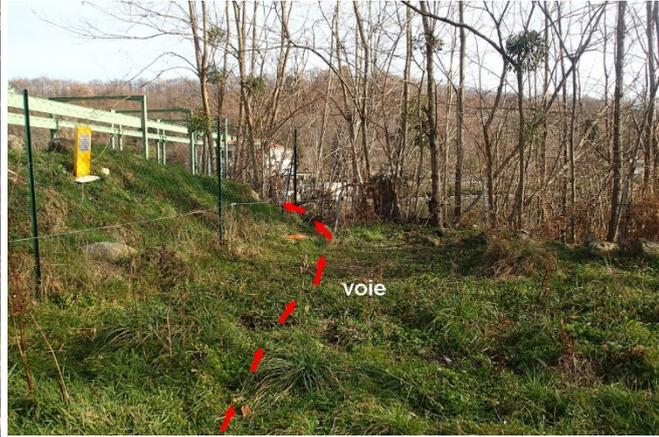
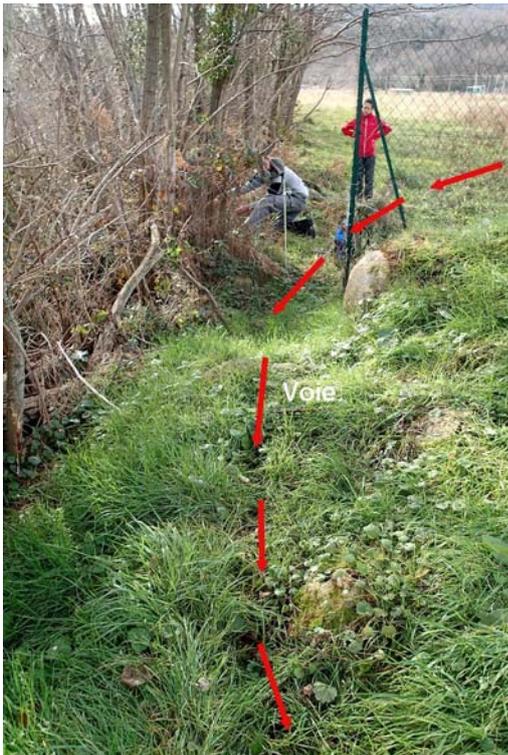
**Figure n°7. Contournement du barrage par les mammifères, la coulée est très marquée et facilement identifiable**

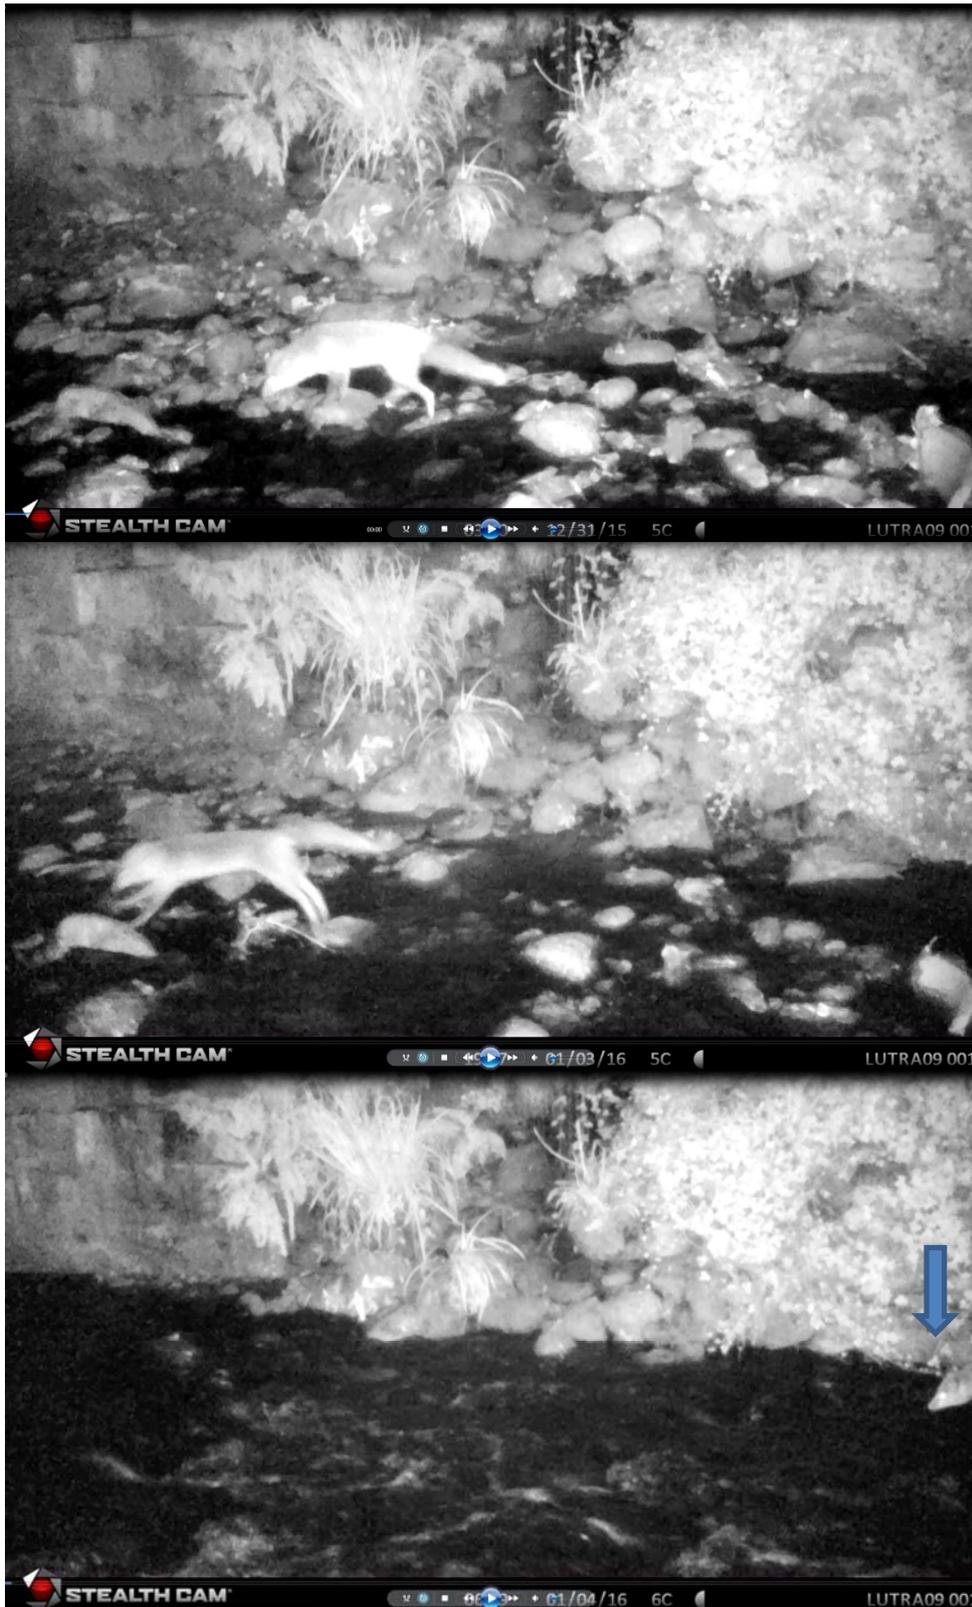
Les renards et sangliers remontent l'Alsace et passent sous le pont par eaux basses. En eaux fortes, le passage sous le pont est totalement sous l'eau et apparaît donc comme un obstacle pour certains animaux. Le mode vidéo nous a permis de voir le comportement d'un renard qui passait régulièrement.

Par eau basse, le renard suit le lit de l'Alses sans souci.

Par eau à niveau moyen, le renard passe de bloc en bloc.

Par eau à niveau élevé, le renard ne passe pas.

**Figure n°14. Image d'un renard pris en rive droite, passant régulièrement devant le piège photographique**

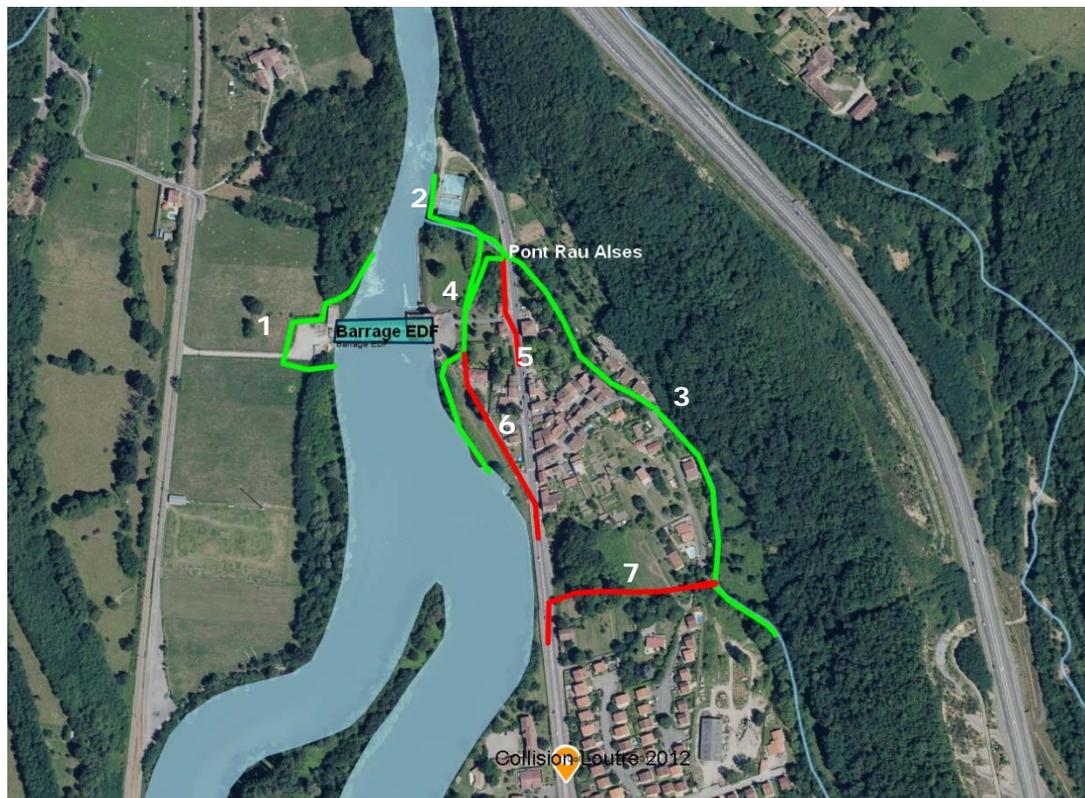
Figure n° 16. Carte des divers passages possibles

Plusieurs passages sont possibles que ce soit depuis l'aval ou l'amont. En rive gauche, le contournement du barrage est facile à identifier et ne présente pas de danger pour la loutre mais en rive droite, plusieurs scénarii sont possibles. Les niveaux d'eau de l'Ariège et surtout de l'Alsès conditionnent le choix possible des itinéraires. Certains présentent un réel risque pour la faune mais, en général, contourner le barrage reste possible.

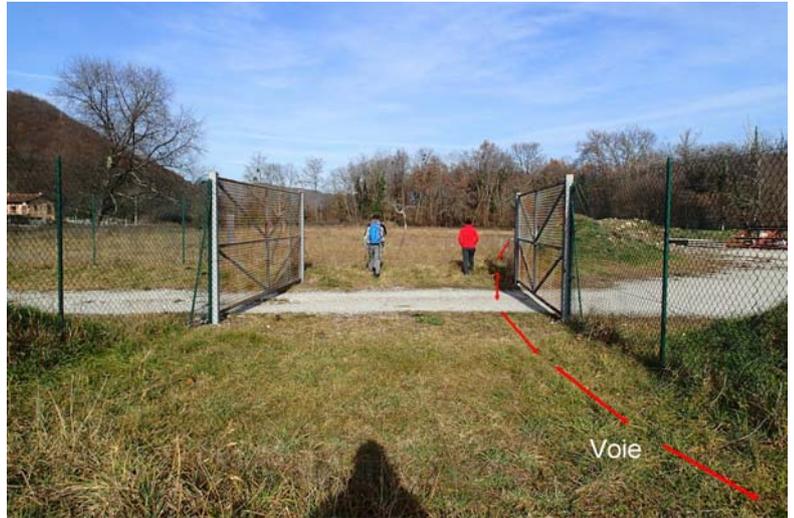
La rive gauche ne paraît pas représenter de risques pour le passage de la loutre ni d'autres mammifères. Bien que grillagé, le contournement du barrage est possible (voie 1 sur Fig.16). Une voie très marquée témoigne du passage régulier de nombreux animaux. Que ce soit de l'aval vers l'amont ou l'inverse, les passages sont fonctionnels.

*Figure n° 17 : Passages en rive gauche*

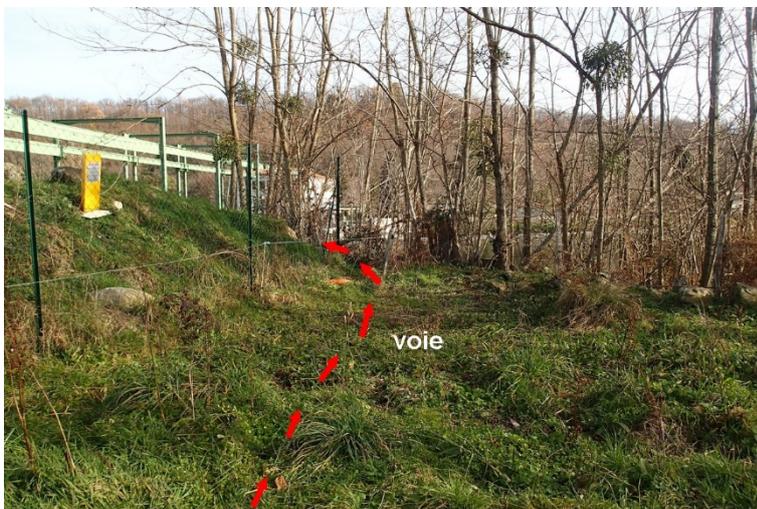
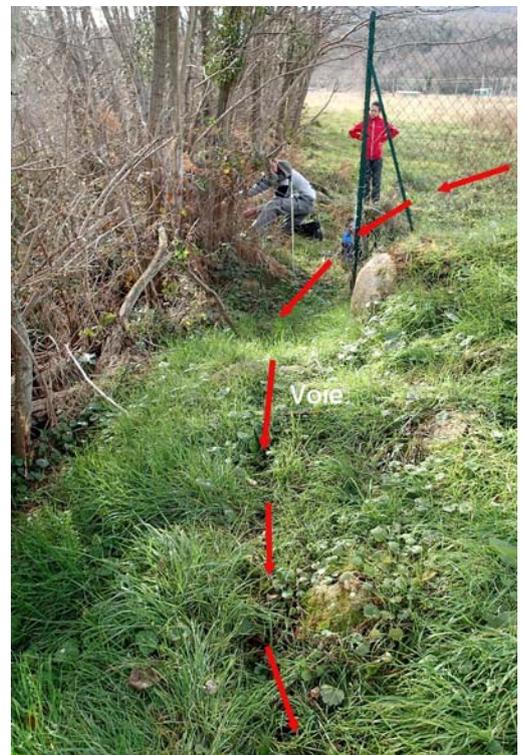
*Figure n° 18 : Passages en rive gauche*

Le passage en rive gauche est donc tout à fait possible sans danger pour les mammifères. Cependant, il est important de noter qu'en 2012, lors de la collision, EDF procédait à des travaux importants sur cette rive gauche. Ces travaux limitaient réellement le passage des mammifères : ce qui a pu inciter les loutres et les autres mammifères à préférer la rive droite.

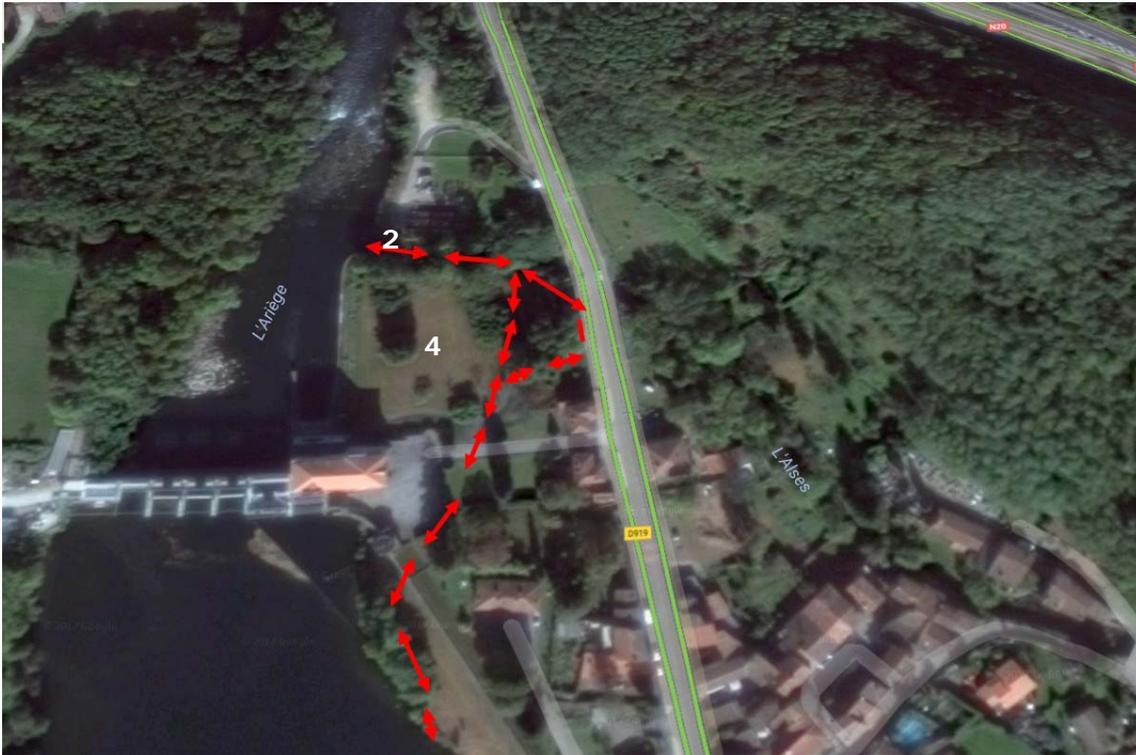
loutre. Les berges de l'Alsès (voie 2 Fig.16) sont donc les passages les plus instinctifs. Quand son débit est faible, un passage marqué, facile à suivre est situé à mi-chemin entre le pont D919 et l'Ariège. Cette voie permet de rejoindre l'Ariège par les jardins et bâtiments d'EDF (voie 4 Fig.16).

**Figure n° 19 : Passages en rive gauche par la voie 4**

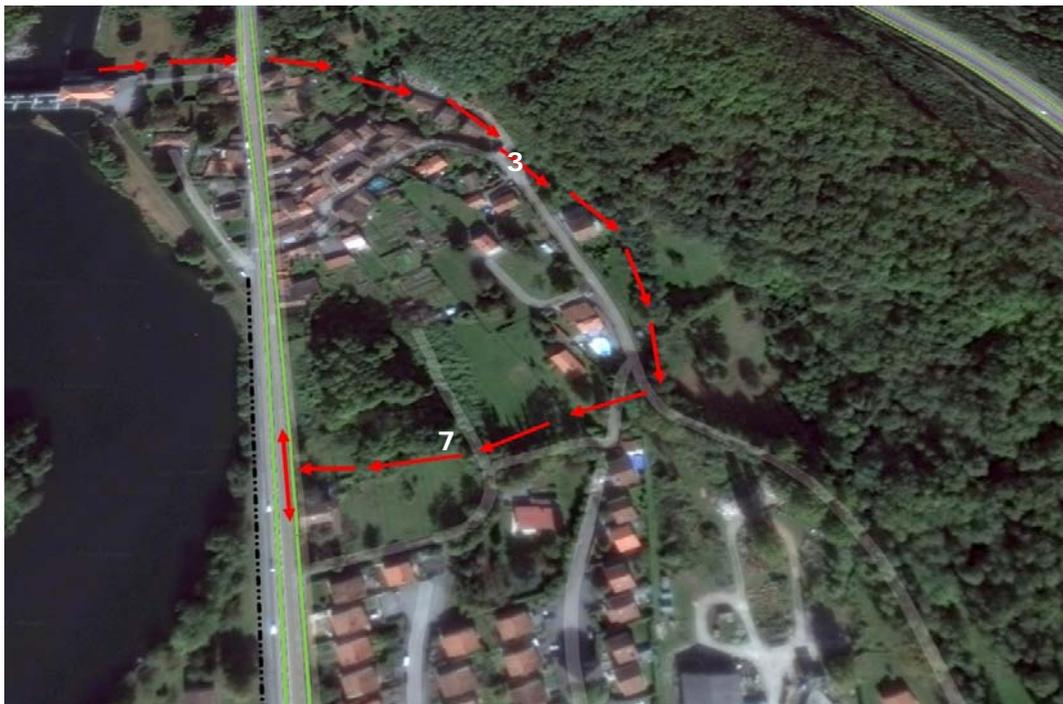
En poursuivant le long de l'Alsès, si les niveaux d'eau le permettent, les mammifères peuvent poursuivre sur les berges du cours d'eau et ainsi traverser la zone urbaine de Labarre (voie 3 Fig.16).

Cet itinéraire ne présente pas de danger particulier mais il ne permet pas le contournement du barrage, les animaux sont simplement dirigés vers le bassin de l'Alsès.

Mais il n'est pas exclu que pour rejoindre l'Ariège, la loutre et les autres mammifère suivent la voie 7.

**Figure n° 20. Passages en rive gauche par les voies 3 et 7**

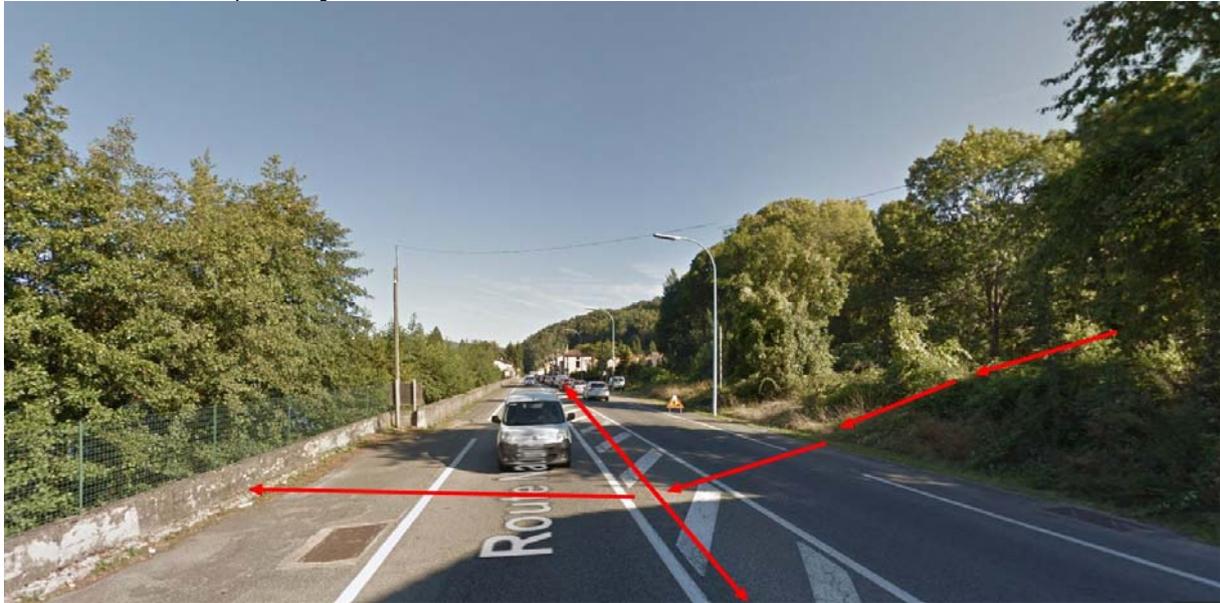
En suivant le scénario 7, les animaux arrivent sur la D919 et ne peuvent plus rejoindre l'Ariège car des murs et grillages rendent difficile voire impossible l'accès à la rivière. Cette hypothèse est probable car le cadavre de la loure a été trouvé à moins de 100 m de ce possible « corridor ». Les animaux ainsi pris au piège ne peuvent que s'engager sur cette route passante soit vers l'aval, soit vers l'amont pour chercher un passage. Les risques de collisions sont très élevés car il existe peu d'accès favorables pour rejoindre l'eau.

**Figure n°21. Passages en rive gauche par les voies 7 et accès terminant sur la D919**

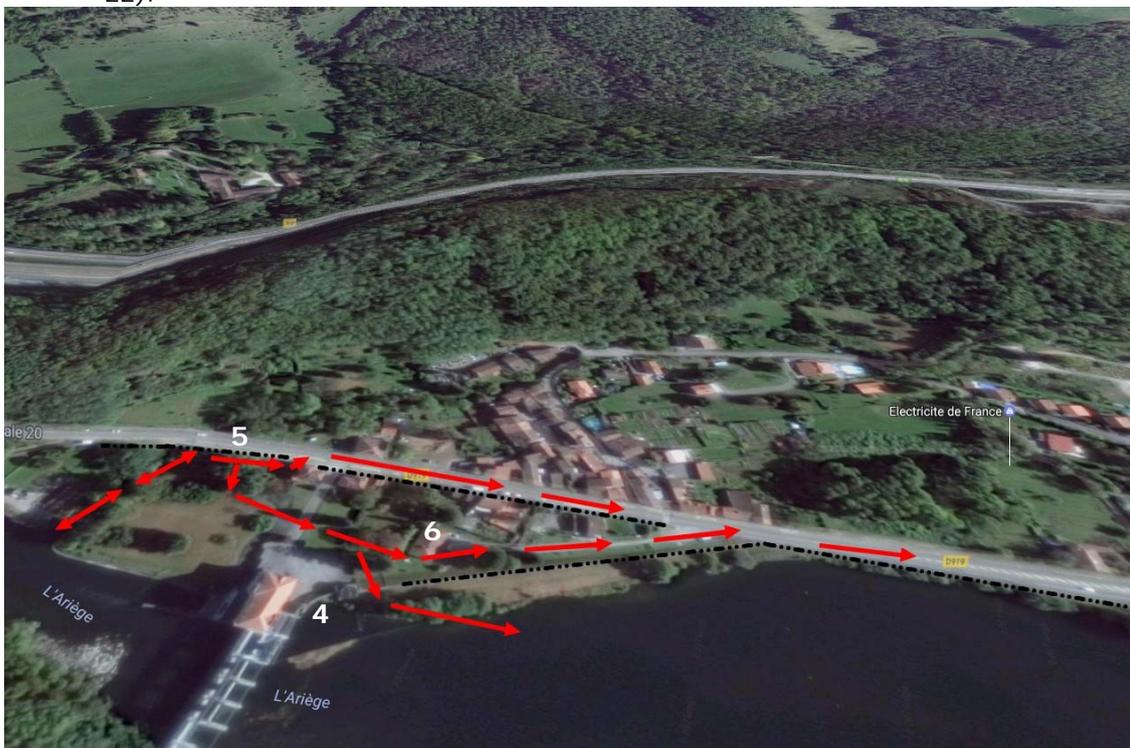
Si le niveau de l'Alsès est haut, le passage sous le pont de la D919 devient un frein au déplacement des mammifères, voire un obstacle. Plusieurs solutions sont possibles :

- Accéder aux jardins et bâtiments EDF et reprendre la voie 4 (Fig 22) puis rejoindre la rivière, ce qui à priori ne représente pas de risques ;
- Accéder aux zones d'habitation puis à la rue qui accède à la D919 (Voie 6, Fig 22) ;
- Contourner le pont par la rive gauche et arriver directement sur la D919 (Voie 5, Fig 22).

**Figure n°22. Passages en rive gauche par les voies 4, 5 et 6 ; accès terminant sur la D919**

L'accès qui paraît le plus utilisé par les mammifères est situé dans les jardins et entre les bâtiments d'EDF (Voie 4 Fig 22). Cet itinéraire ne présente pas de danger identifié bien qu'à tout moment les mammifères, dont la loutre, peuvent être amenés à emprunter une voie dangereuse (voies 5 et 6 Fig 22).

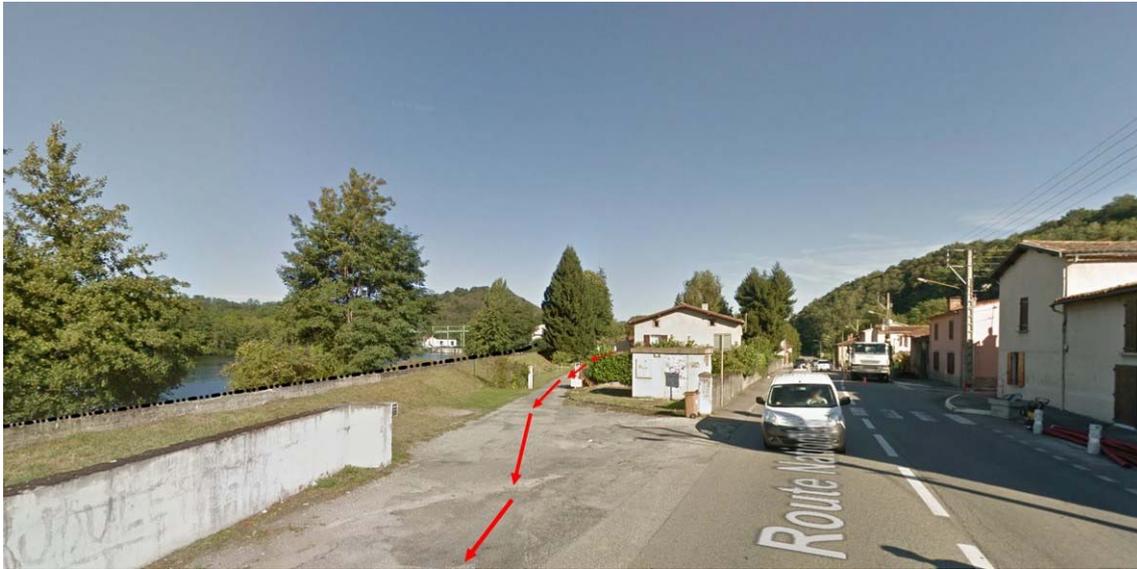
La voie 6 correspond aux zones d'habitation qui a priori ne paraissent pas engageantes pour les mammifères (Chien, lumière etc...) mais elle dispose d'une rue qui donne directement sur la D919. Cet accès est équipé d'un portail qui semble régulièrement fermé la nuit. Cet itinéraire 6 reste une hypothèse mais ne paraît pas être l'accès le plus intuitif.

**Figure n°23. Passages par la voie 6 ; accès terminant sur la D919**

De même, il serait important de vérifier que le portail de la voie 6 soit bien régulièrement fermé afin de diminuer un peu plus les itinéraires dangereux.

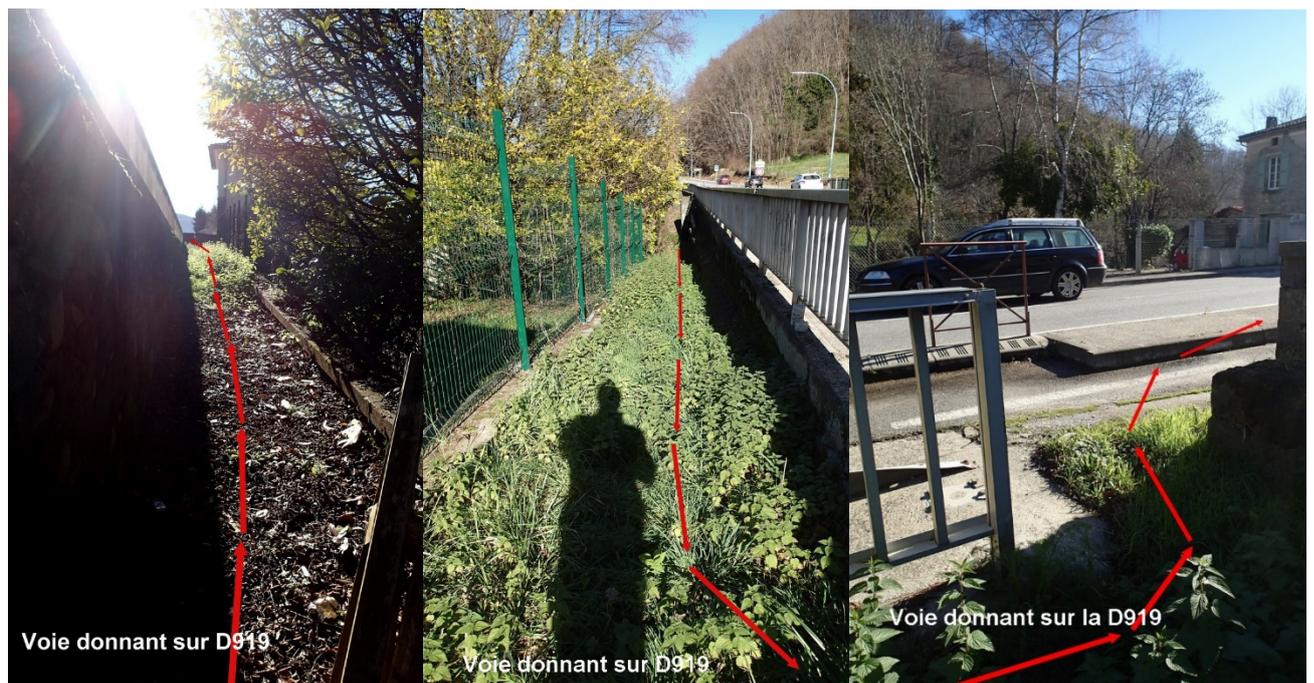
A l'inverse, le contournement du pont est sans doute le passage le plus simple et rapide qu'un mammifère puisse emprunter en cas d'eau forte sous le pont.

Cet accès est dans ce cas très dangereux car il débouche directement sur la D919. Bien qu'aucune loutre ni autre animal sauvage n'ait été vu par nos caméras, empruntant ce chemin, il est certain que des mammifères passent ce petit chemin. Des traces de passage étaient régulièrement visibles.

**Figure n°24. Passages par la voie 5 ; accès terminant sur la D919**

Il est difficile d'évaluer le risque que représente ce barrage pour les espèces sauvages comme la loutre. Peu de solutions sont envisageables pour réduire les risques de collision cependant, il semble important de proposer la fermeture par l'installation d'un portail sur la voie n°5. Fermer cet accès permettrait de diminuer les risques de collision pour l'ensemble de la faune sauvage mais aussi de sécuriser la circulation de cet axe.
